Sunlux XL-2002 Windows frissítés utáni kompatibilitási probléma megoldása

Egyes számítógépeken a Windows frissítése után (pl. Winver: 1903) a SUNLUX XL-2002 vonalkód olvasó nem működhet megfelelően. Ez a Windows által automatikusan frissített illesztőprogram miatt van.

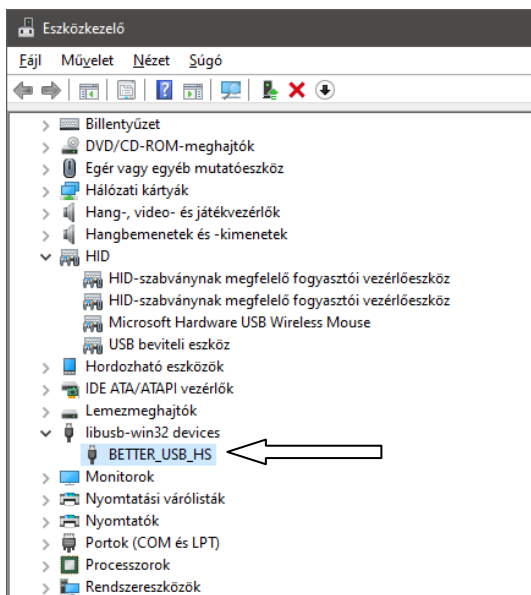
1. Nyissa meg az Eszközkezelőt és válassza ki: BETTER_USB_HS

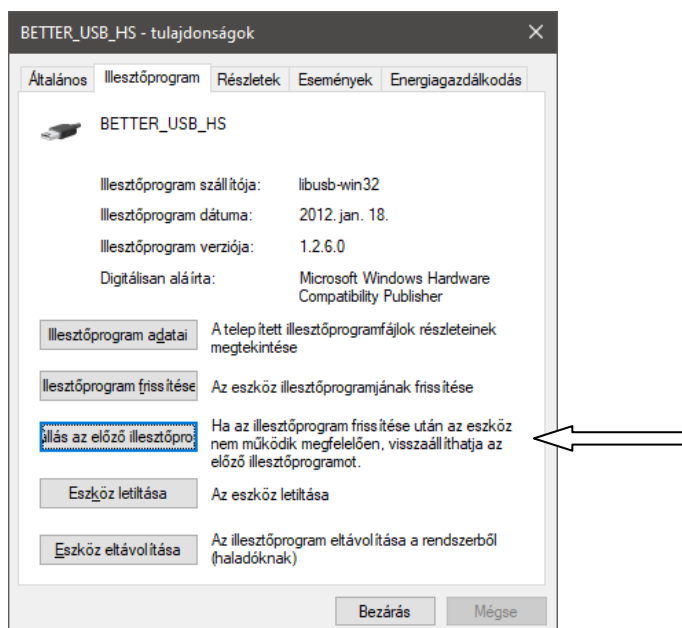
2. Ezt megnyitva az Illesztőprogram fülön válassza ki a „Visszaállítás az előző illesztőprogramra” lehetőséget

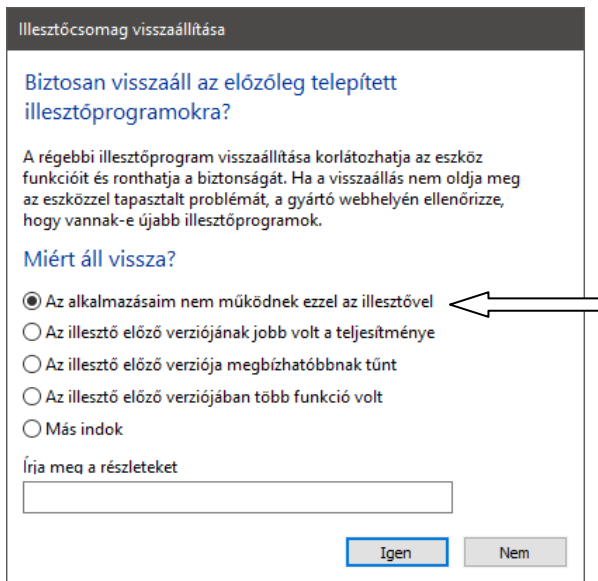
3. Válassza ki az első lehetőséget, és kattintson az Igen-re.

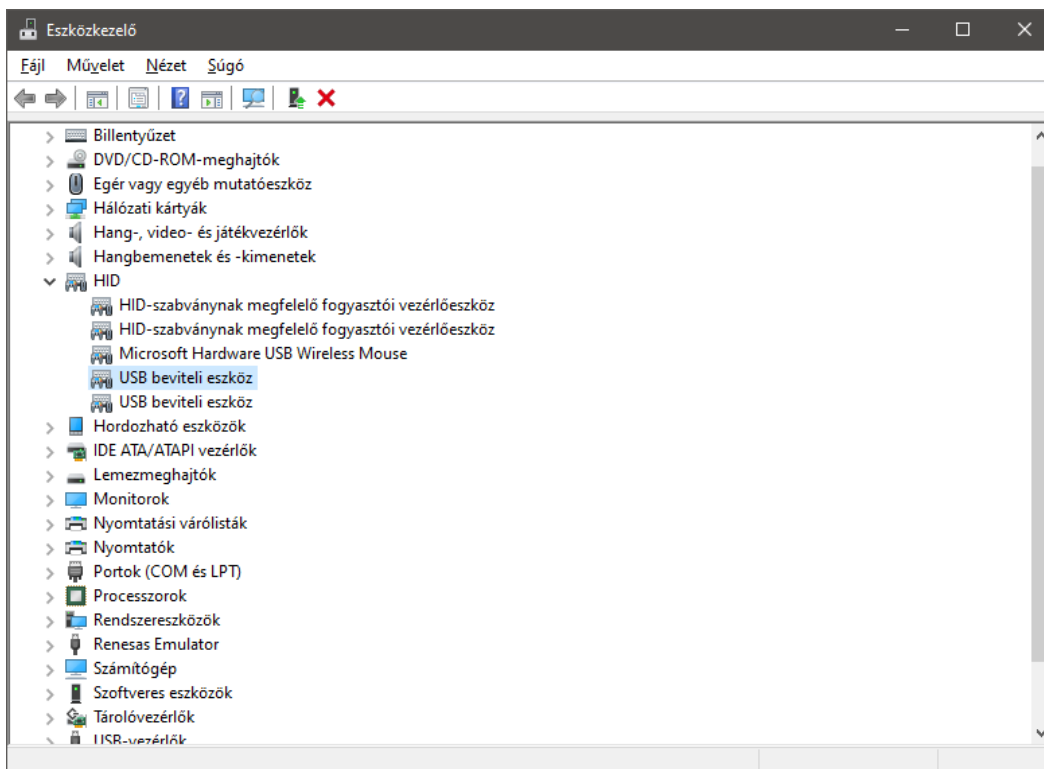
4. Kérjük a számítógépből húzza ki és dugja vissza az olvasó USB kábelét. Az olvasó használatra kész.
